Suivi de la qualité des eaux souterraines

Site des Lapiaz - Aviernois

FILLIERE (74)

Campagne du 28 mars 2023

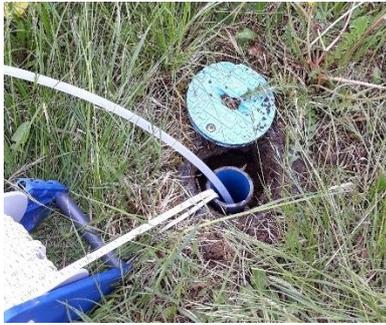
Photographie	Equipement tubage	Profondeur / TN
Pz4

69/75 mm (PVC)	7,3 m
Pz5

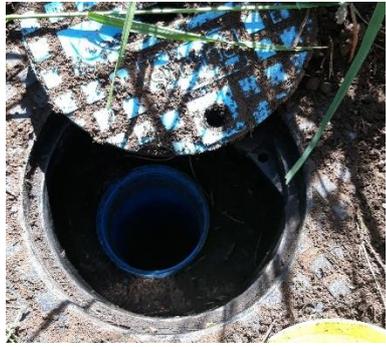
69/75 mm (PVC)	9,86 m

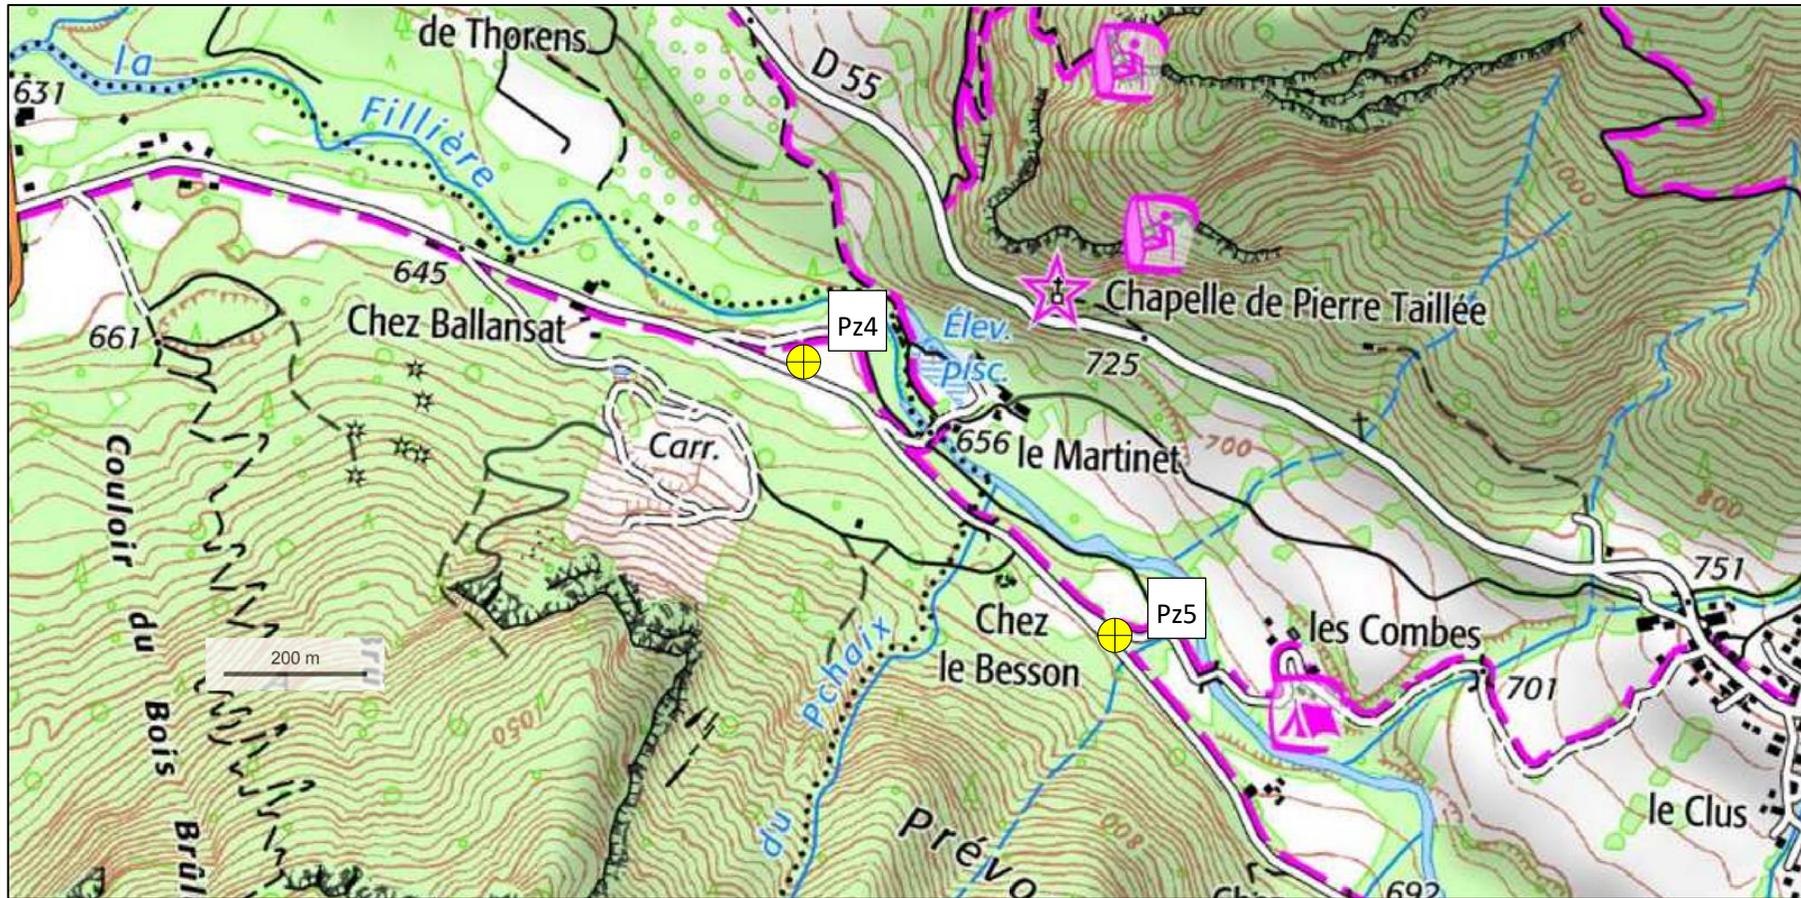
Figure 2 : Localisation du réseau de suivi (source : Géoportail)

Le plan de localisation des ouvrages est présenté sur la **Figure 2**.

Les 2 ouvrages piézométriques du réseau de suivi sont les piézomètres Pz4 et Pz5.

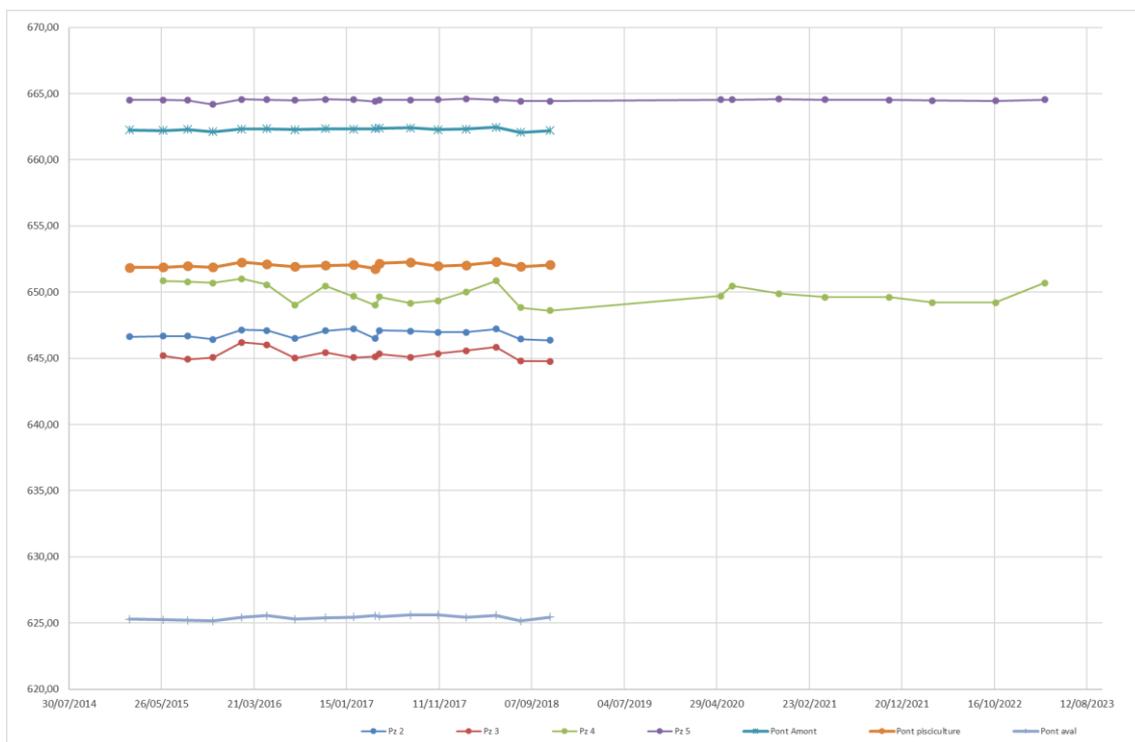
Figure 3 : Evolution des niveaux piézométriques au droit des piézomètres et de la Fillière depuis 2015

La **figure 4** montre l'évolution des niveaux piézométriques des piézomètres Pz4 et Pz5, ainsi que l'évolution des niveaux d'eaux mesurés sur les 2 repères amont au niveau de la Fillière quand celle-ci était suivie (avant 2020).

L'analyse de cette figure montre que :

- l'évolution des niveaux de l'ouvrage Pz5 reste assez constante ;
- les niveaux de l'ouvrage Pz4 sont moins constants dans le temps et témoignent du rôle prépondérant des influences locales du versant au droit de cet ouvrage.
